ARCHEOLOGIA  
არქეოლოგია

## ODZRAKHE (ABASTUMANI) MONASTERY COMPLEX ARCHAEOLOGICAL RESEARCH REPORT-2019

**Temur Bibiluri, Ivane Bibiluri**

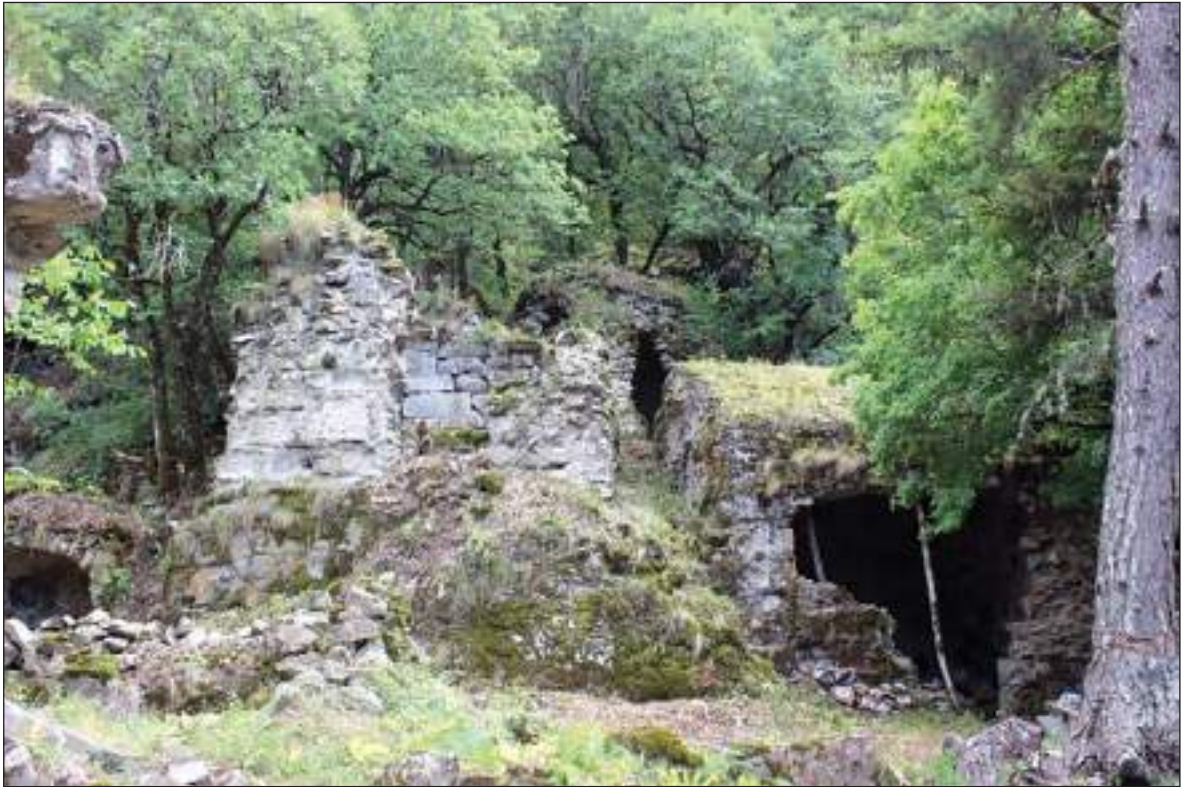
**Fig. 28. Hall churches and spring. View from the N. Photo by T. Bibiluri**

The building is damaged – the N wall is almost completely destroyed; facing stones and the upper part of roof has been removed (Fig. 28).

We observed a large part of the building's cladding and other architectural details both in the interior of the church and outside it on the N and W sides. A certain number of stones may have been rolled onto the lower terrace.

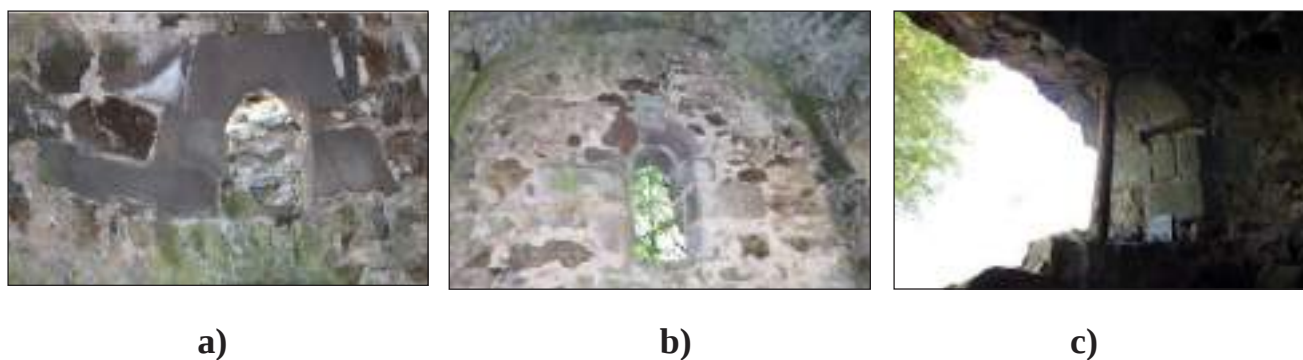
**Fig. 31. Hall church (building N VI). Interior. Windows: a) O; b) W; c) N**

After removing the bio-cover, we cleaned the central and W sections of the N side of the church from humus and soil; We left the southern section of the N wall intact, as the danger of the remaining part of the N wall and the N slope of the roof collapsing increases. We also partially cleaned the S wall; Partly because a) we got the necessary information for us and the architects through testing trench; b) In the case of completely exposing the S wall, the danger of damage and collapse of the structurally weakened building would increase dramatically. O Eastern wall is also constructed with rubble rock and dressed with facing stones, at this moment dismantled. The wall is built, in advance, on a strip cut into the rock. Stones of the super-foundation – squares processed with care and great art (Fig. 31).

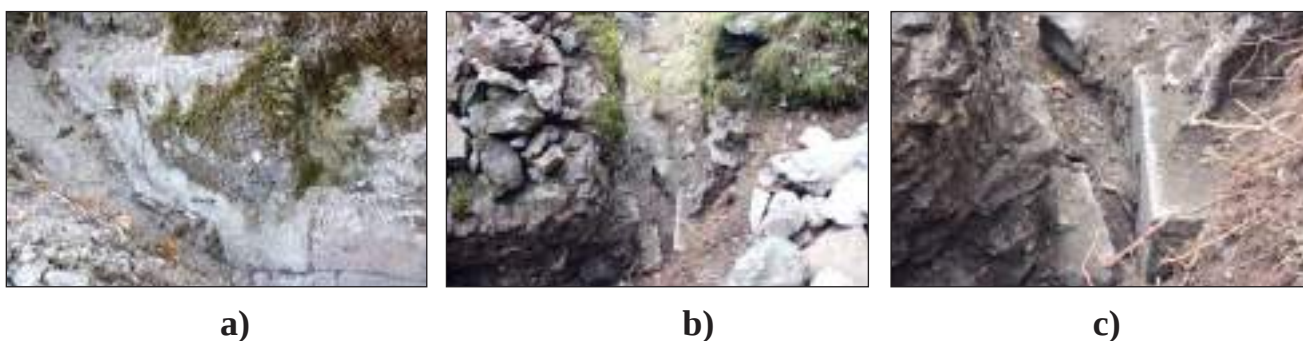
**Fig. 35. Testing trench at the bottom of wall O: a) NO corner; b) – c) central part**

preliminary assumption that the builders used rock as the foundation of the building was fully confirmed.

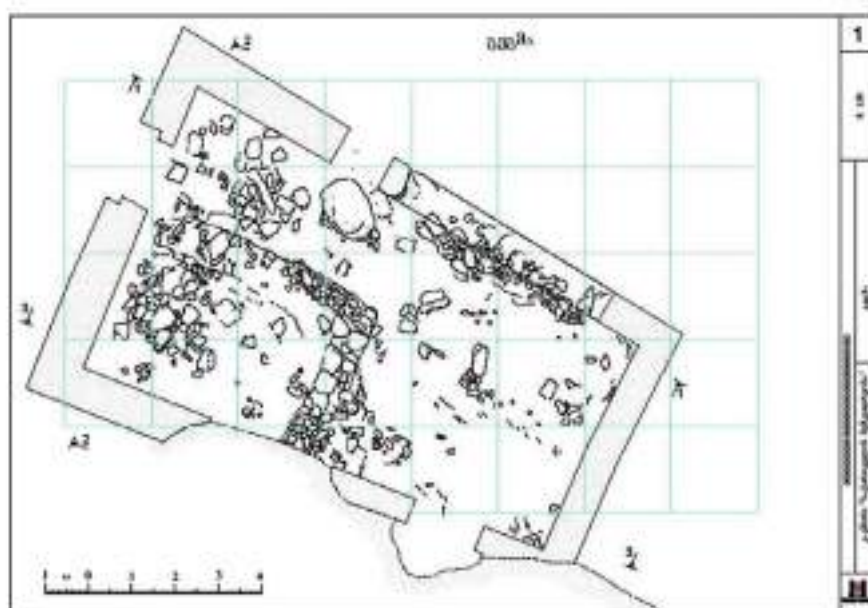
Fig. 40. Refectory. Plan. Upper view

We completely cleaned the eastern side of the terrace that divides the interior space of the refectory; As for its western part, we have not carried out active cleaning work here. The reason is again the strong damage of the building, this time to the given section of the S wall.

In the process of cleaning the refectory, one interesting detail was observed – most of the pottery was found in front of the fireplace or in its immediate vicinity.

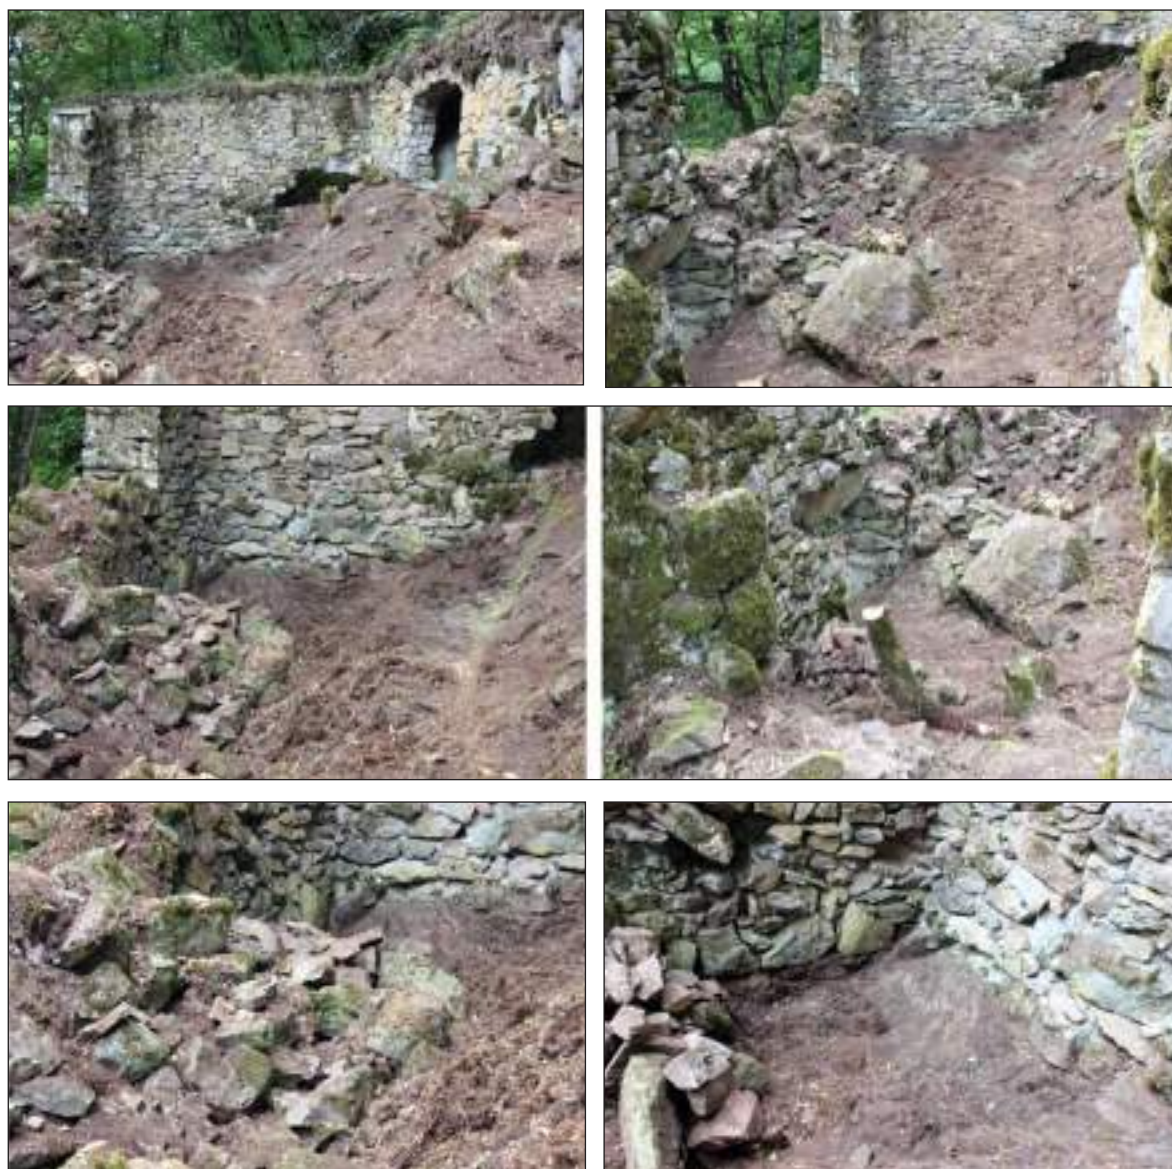
**Fig. 55-60. The refectory at various stages of work. Photo by T. Bibiluri**

В интерьере трапезной требовалось проводить различные работы: 1. Снятие биопокрытия, о чем уже говорилось выше; 2. Удаление слоя перегноя, толщиной 0,5-0,8 м.; 3. Снятие слоя земли и щебня толщиной 0,7-0,9, в ряде случаев – 1,0 – 1,2 м.; 4. Взятие контрольных шурфов в углах NW, NO интерьера; 5. Исследование кучи камней, появившейся при разрушении, и выявление в ней архитектурных деталей (рис. 55-60).

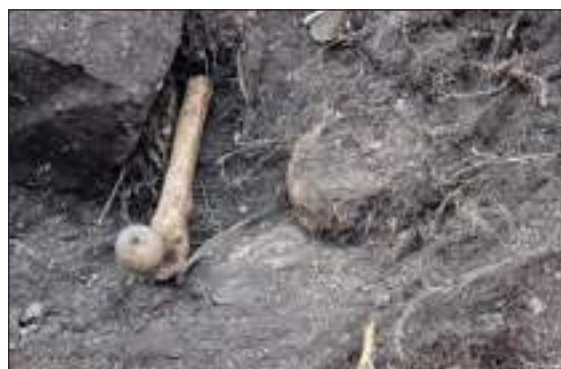
**Fig. 69. Hall church on the foundation of the rock: a) general view from N;  
b) - c). A human skeleton under stones**

Such a situation could only be created as a result of sudden destruction. At this stage of the research, it is impossible to say what caused the destruction-damage with such heavy consequences. I can say one thing for sure – in the sections of the abandon monastery territory that we cleaned or carefully inspected, we did not find any traces of fire. We hope that next year we will be able to study fully the three nave basilica on the central terrace, the N2 and N3 hall churches, the spring and most importantly, the fortification system sections.

При снятии растительного покрова и почвы в интерьере, рабочие на уровне чуть выше водопровода обнаружили человеческий скелет в настолько ненатуральной позе, что не стоило даже предполагать похоронный ритуал. Скорее всего усопший погиб в результате разрушения здания – на его теле были два, явно упавших, камня (рис. 69-в).

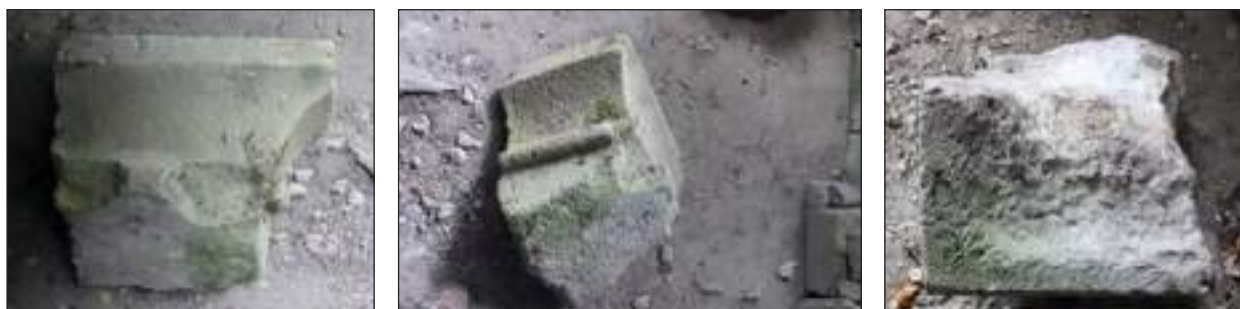
**F. N20. Cornice. dimensions: 0,48 x 0,37 (broken); h – 0,44; 0,33 m.  
Found in the interior of the hall church (building VI).**

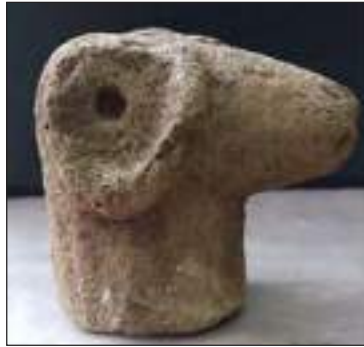
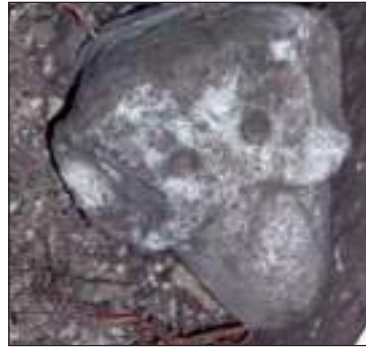
In the NW excavated testing trench, we observed stone hore-reliefs, a cone and a statue of a ram's head, which were specially buried side by side.

**F. N1. Ram's head. Local rock or basalt stone. The ears and horns are clearly defined. Four oval openings are present on the forehead and sides. Dimensions: length – 0,18; width from the back – 0,18; from the back to the end of the mouth – 0,19; hall church (building VI).**

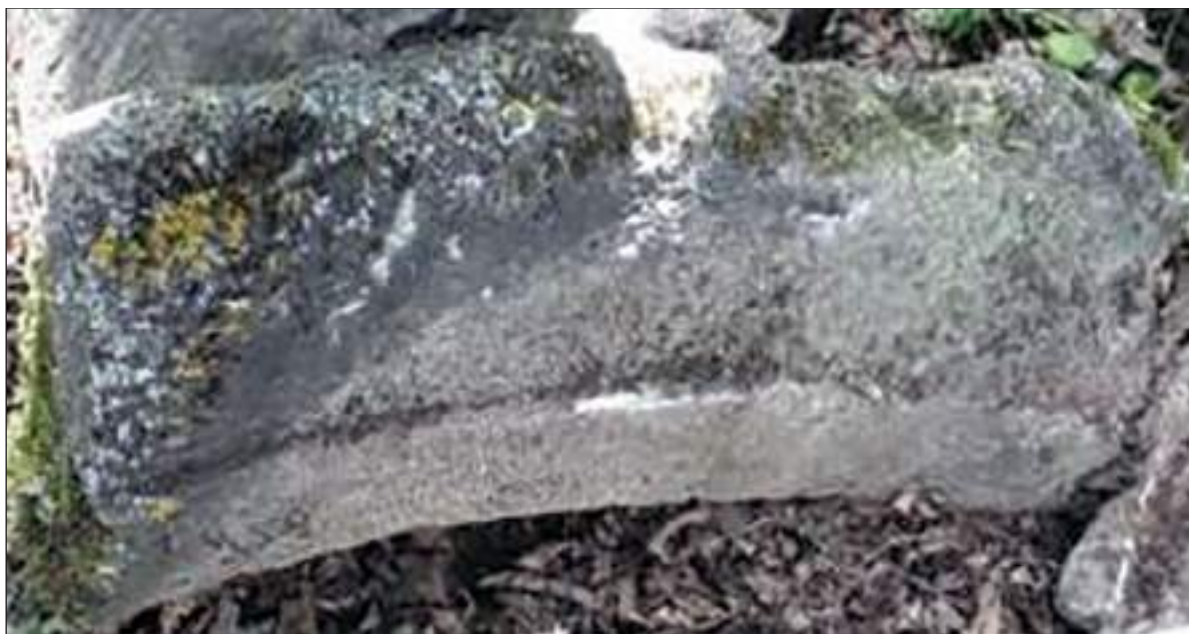
**F. N12. An architectural detail (part of an arch?). Length – 0,8;  
height – 0.34; thickness – 0,15 m.**
